UN PROBLEMA DE IMAGEN
URBANA Y DESORDEN VISUAL

EN BÚQUEDA DE UN LENGUAJE ARQUITECTÓNICO COMÚN

UNIVERSIDAD DE PUERTO RICO
ESCUELA DE ARQUITECTURA
PROGRAMA GRADUADO

Un problema de imagen urbana y desorden visual:
En búsqueda de un lenguaje arquitectónico común

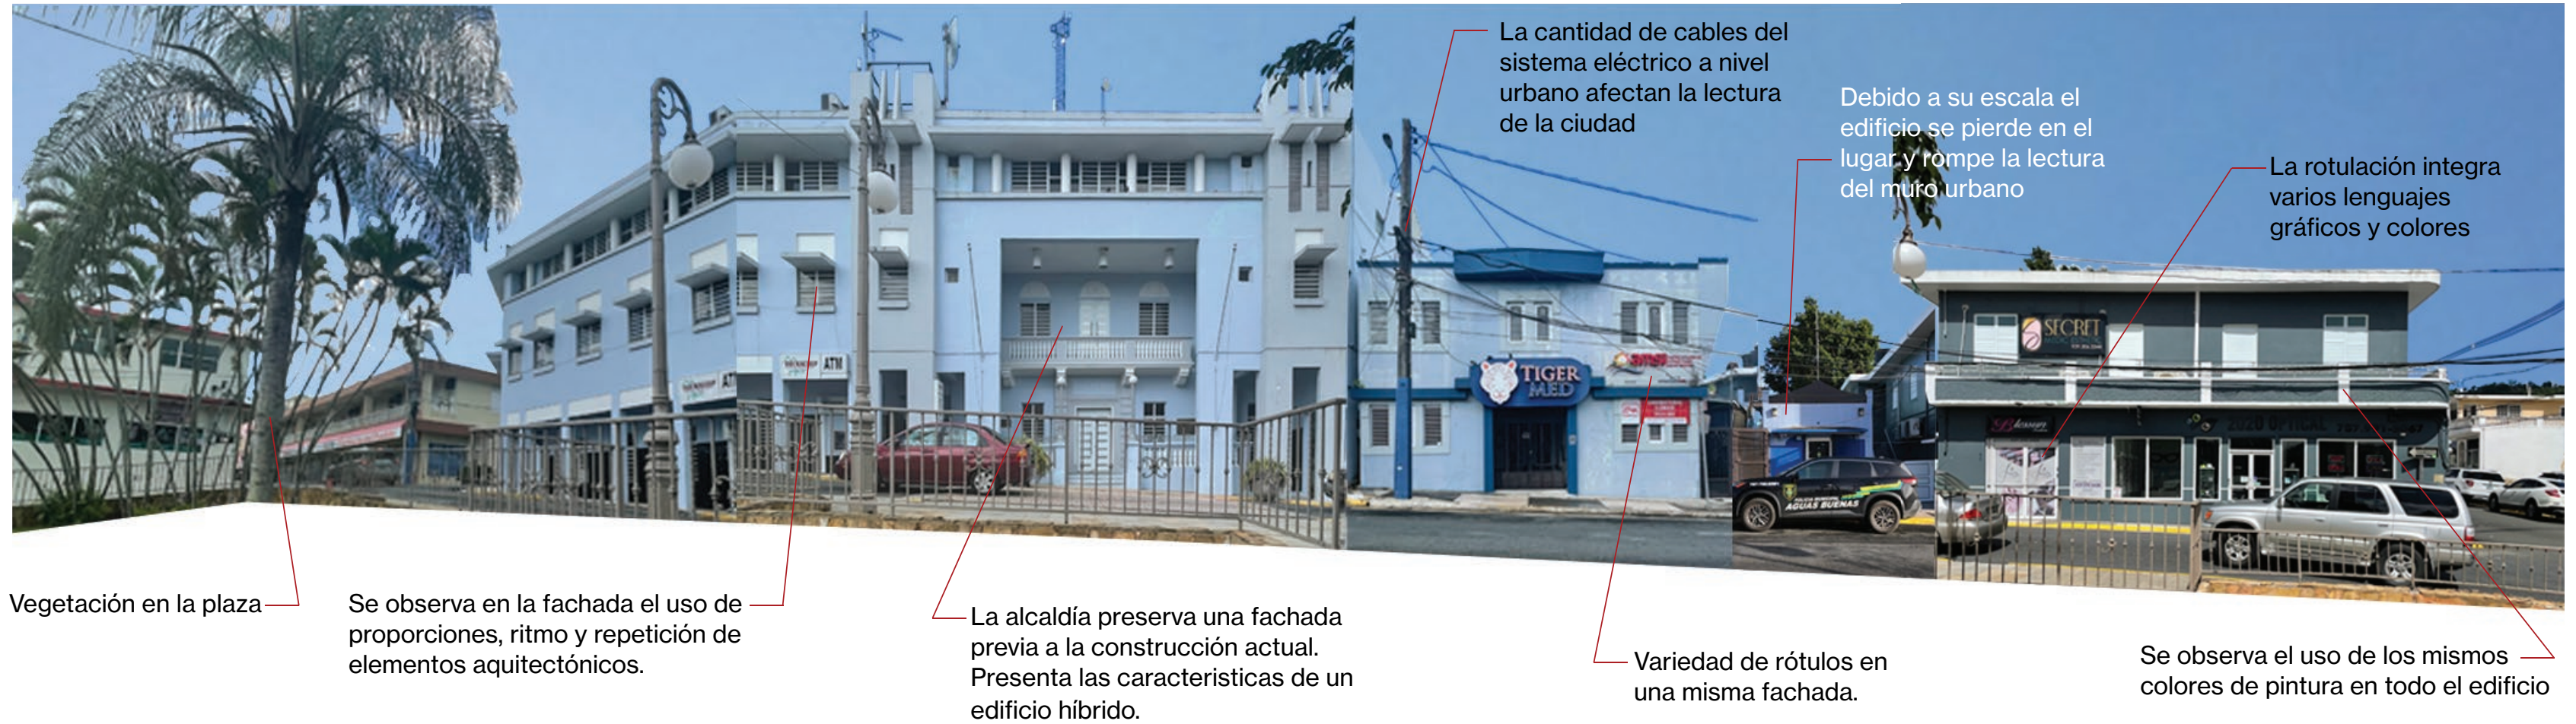
Patrones encontrados en las fachadas del lado norte de la plaza

Uso de una misma paleta de colores en todo el edificio

Uso de rejas ornamentales como elemento de seguridad (portones) y de baranda

Uso de la repetición y proporciones en puertas y ventanas

Uso de balcones y aleros como elemento arquitectónico común

Variedad de rótulos con distintos lenguajes gráficos en una misma fachada

Ruptura en la continuidad del muro urbano debido a la escala de los edificios

Contaminación visual por la cantidad de cables del tendido eléctrico

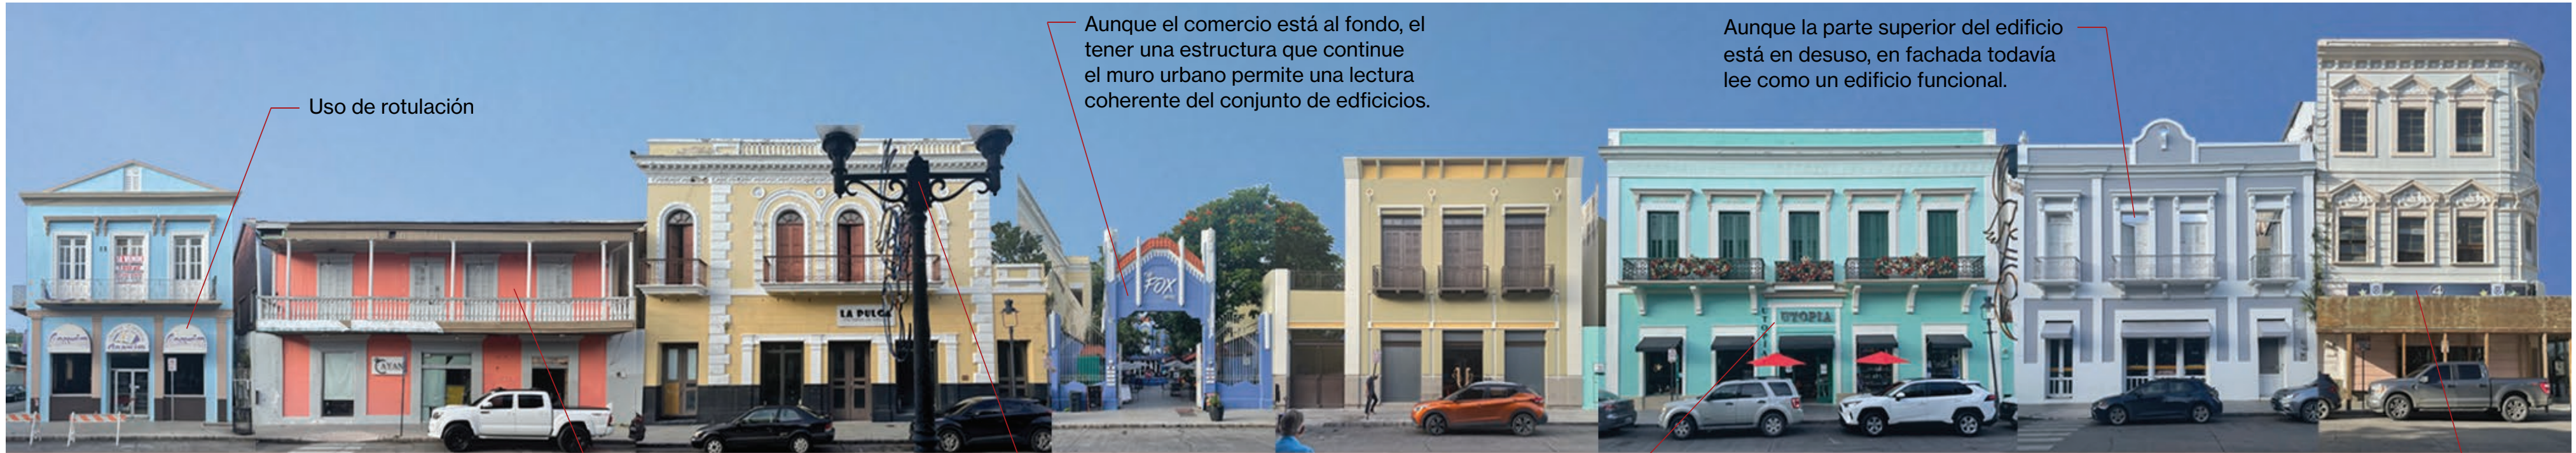
Aunque el comercio está al fondo, el tener una estructura que continúe el muro urbano permite una lectura coherente del conjunto de edificios.

Aunque la parte superior del edificio está en desuso, en fachada todavía lee como un edificio funcional.

La materialidad del edificio varía entre niveles, pero elementos como la simetría, proporciones y uso de los mismos colores permite que lea como un conjunto.

Vista libre de cables de tendido eléctrico

La rotulación es mínima

Al momento está cubierto, pero ejemplo de rotulación que no va en armonía con el estilo del edificio, por ende interrumpe la coherencia visual

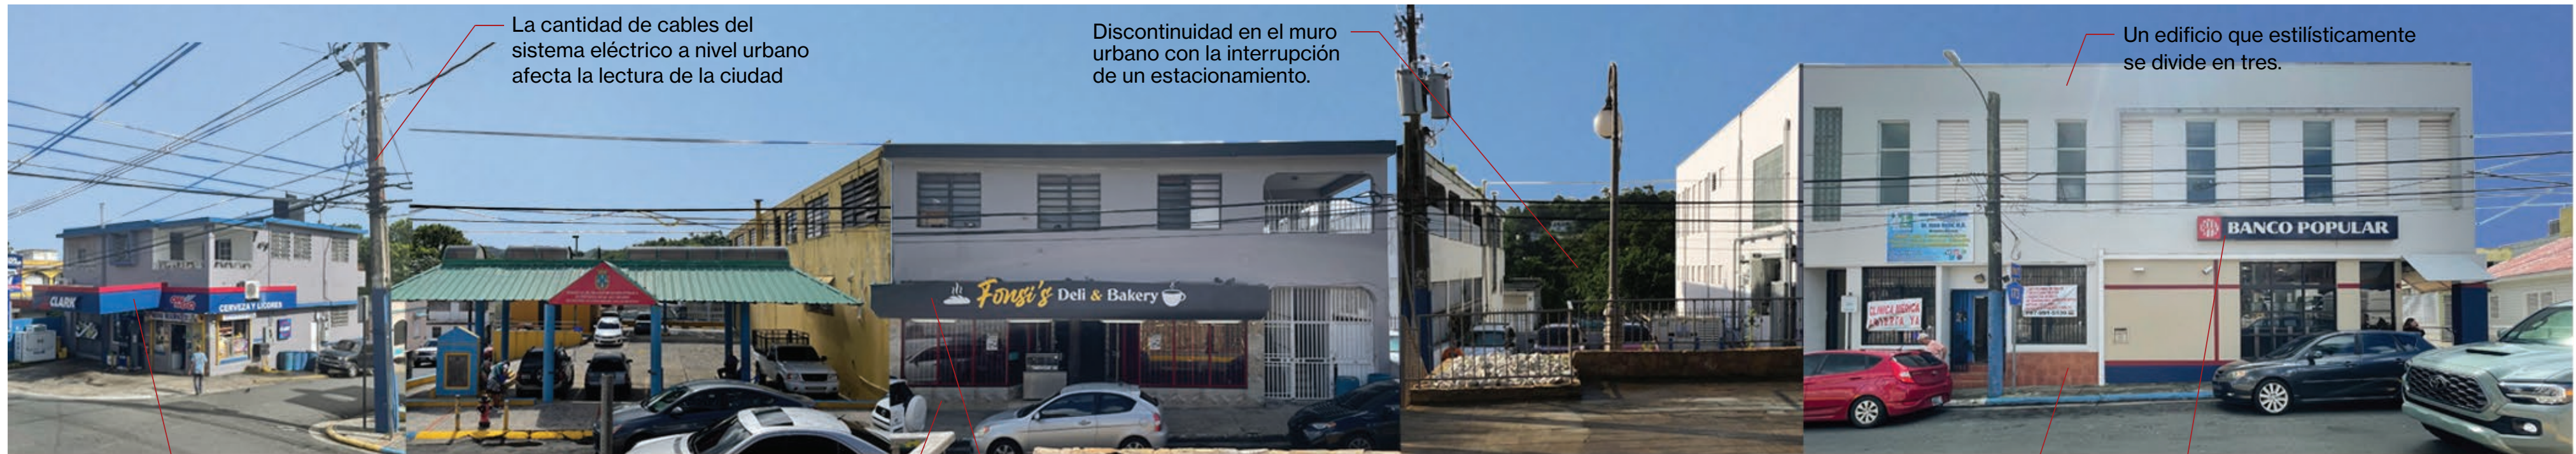
La cantidad de cables del sistema eléctrico a nivel urbano afecta la lectura de la ciudad

Discontinuidad en el muro urbano con la interrupción de un estacionamiento.

Un edificio que estilísticamente se divide en tres.

Edificio híbrido que funciona como gasolinera y vivienda.

Uso de baldosas en la pared como ornamento

Una combinación de colores de pintura se observan en la fachada frontal, pero no la misma en las laterales.

Variedad de rótulos y lenguajes gráficos en una misma fachada.

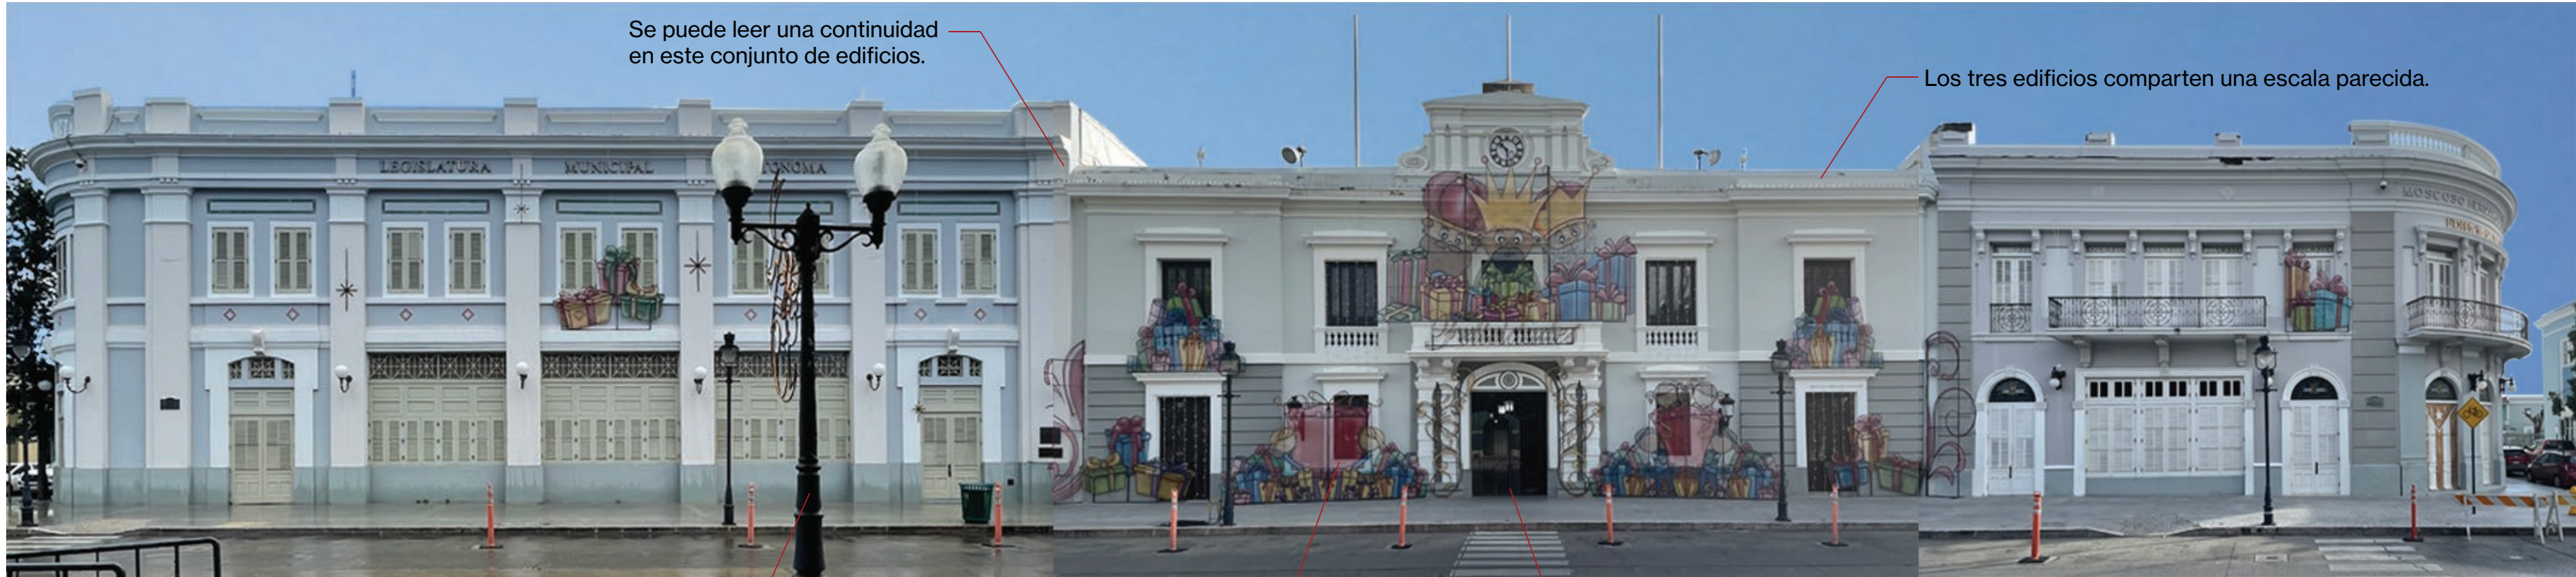
Patrones encontrados en las fachadas del lado sur de la plaza

Se puede leer una continuidad en este conjunto de edificios.

Los tres edificios comparten una escala parecida.

No hay cables del sistema eléctrico obstruyendo la lectura de los edificios.

La decoración fue colocada de forma simétrica y respaldando un orden con la fachada.

Los edificios hacen uso de simetría, proporciones y repeticiones.

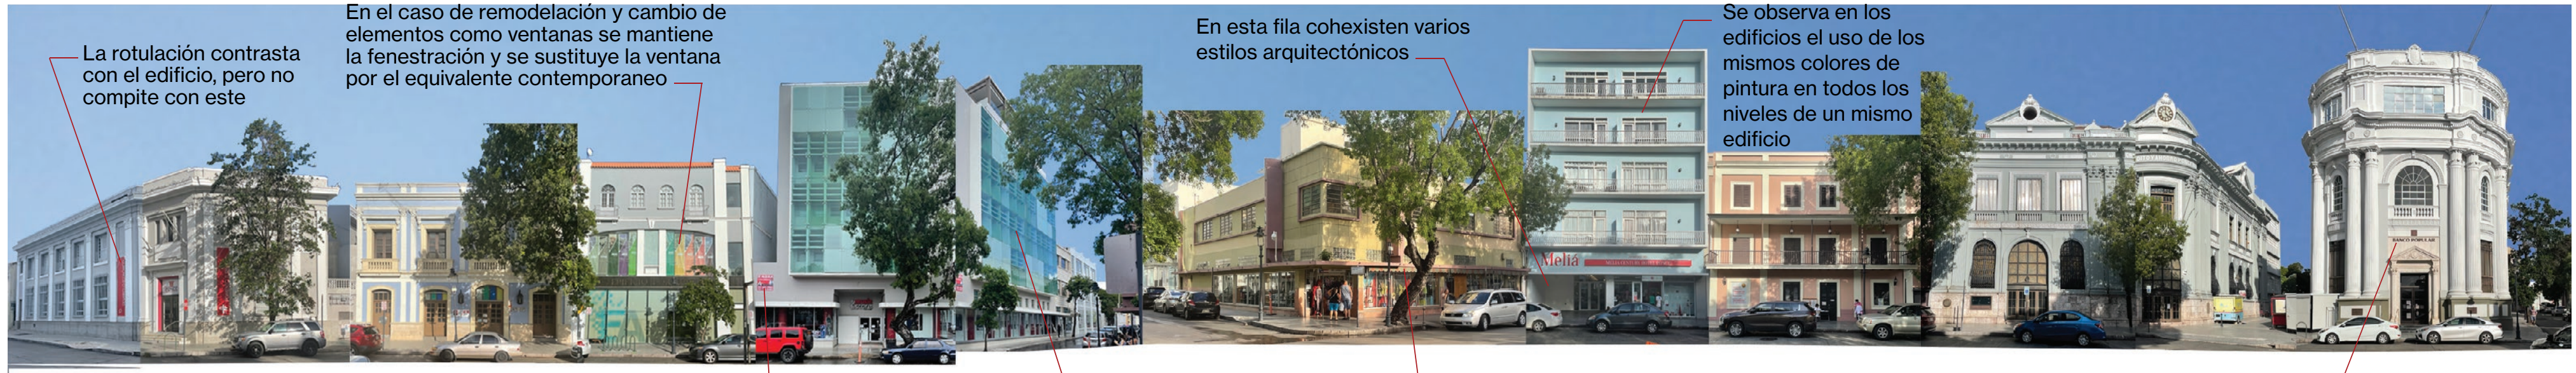
La rotulación contrasta con el edificio, pero no compite con este

En el caso de remodelación y cambio de elementos como ventanas se mantiene la fenestración y se sustituye la ventana por el equivalente contemporáneo

En esta fila coexisten varios estilos arquitectónicos

Se observa en los edificios el uso de los mismos colores de pintura en todos los niveles de un mismo edificio

Rotulación no pensada como parte estética del edificio

Cortina de lona retractable

El lenguaje gráfico de la rotulación va en acorde con el estilo y características arquitectónicas del edificio.

Edificio contemporáneo que se hace parte del conjunto por medio de características estilísticas existentes en el lugar como el ritmo, la repetición, simetría, etc.

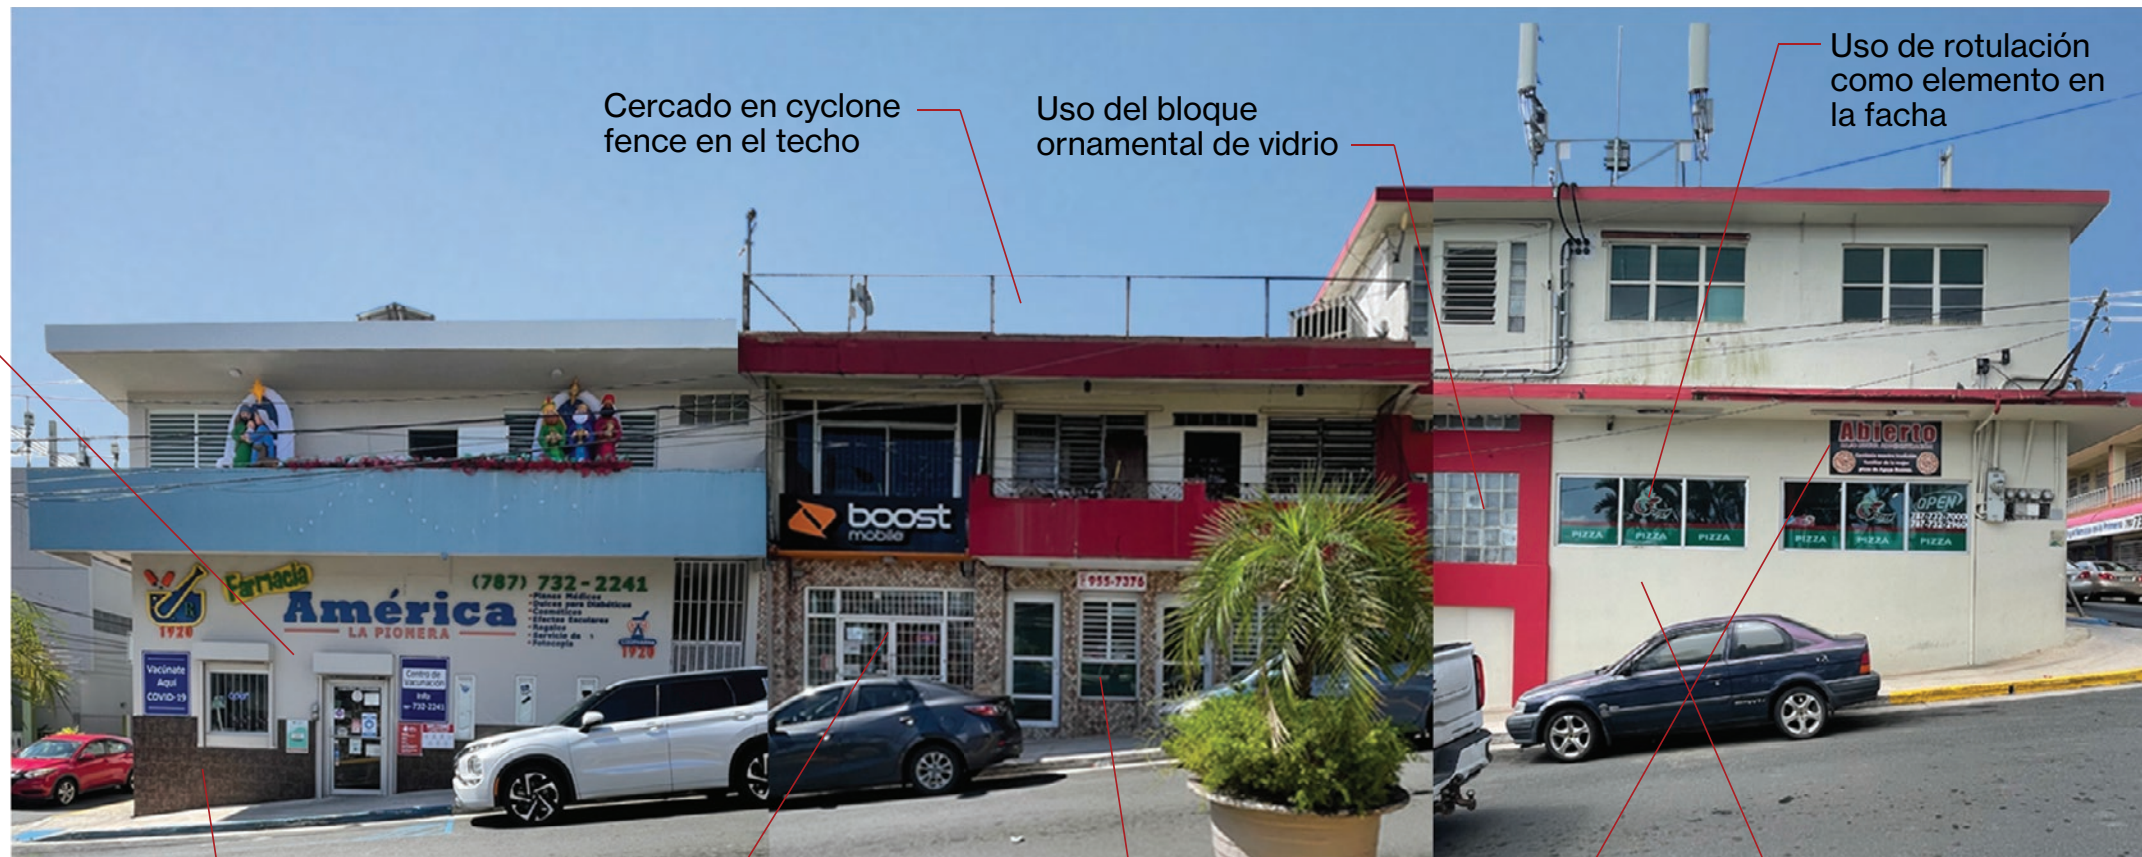
Patrones encontrados en las fachadas del lado oeste de la plaza

Se mantiene el mismo color de pintura en ambos niveles

Cercado en cyclone fence en el techo

Uso del bloque ornamental de vidrio

Uso de rotulación como elemento en la fachada

Uso de baldosas como ornamento en las paredes

Variedad de tipos de puertas y ventanas + rejas por motivos de seguridad

Variedad de rótulos en una misma fachada

Se mantienen los colores de pintura en ambos niveles
