**GESTIÓN DEL PATRIMONIO CULTURAL: PROYECTO DE RESTAURACIÓN DE
LAS PINTURAS Y MURALES DE LA CASA FRANCESCHI DE YAUCO**

Proyecto de conclusión para optar el grado de Maestro en Gestión y Administración
Cultural

Noviembre del 2020

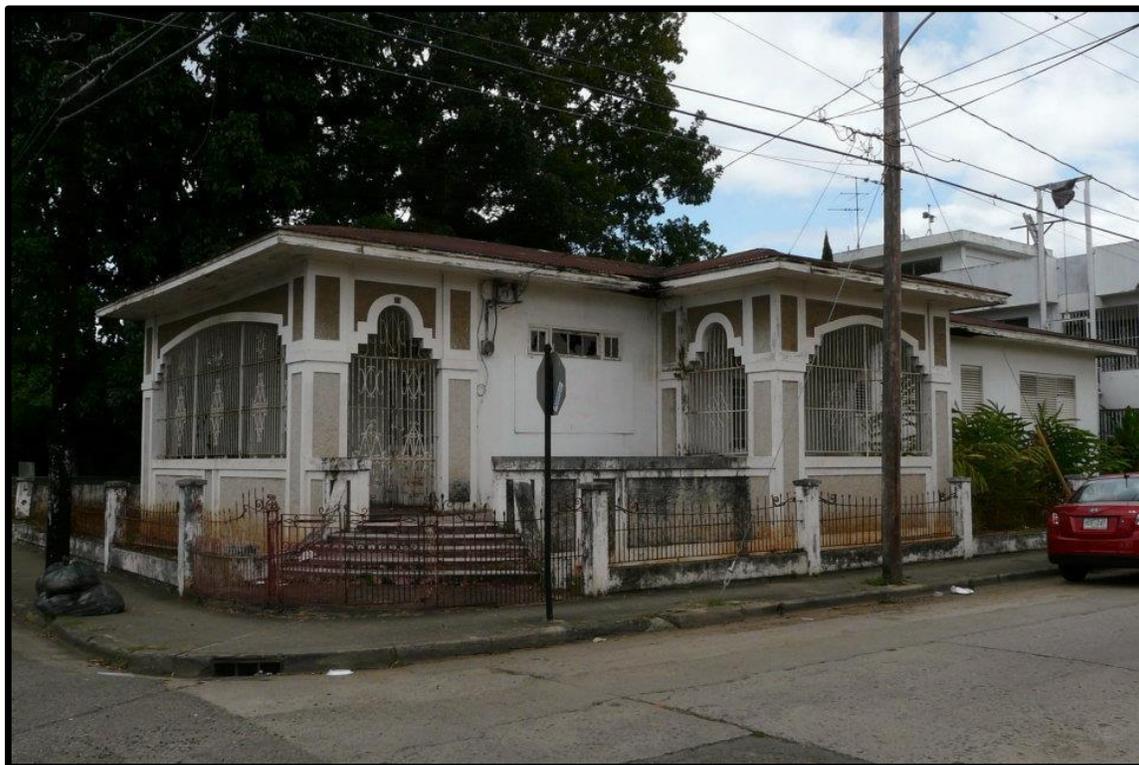
Imagen 2: Casa en Mayagüez ubicada en la calle las Nereidas 71, esquina la Accacias. En muy mal estado de conservación. Fuente: Puerto Rico Historic Building Drawing Society.

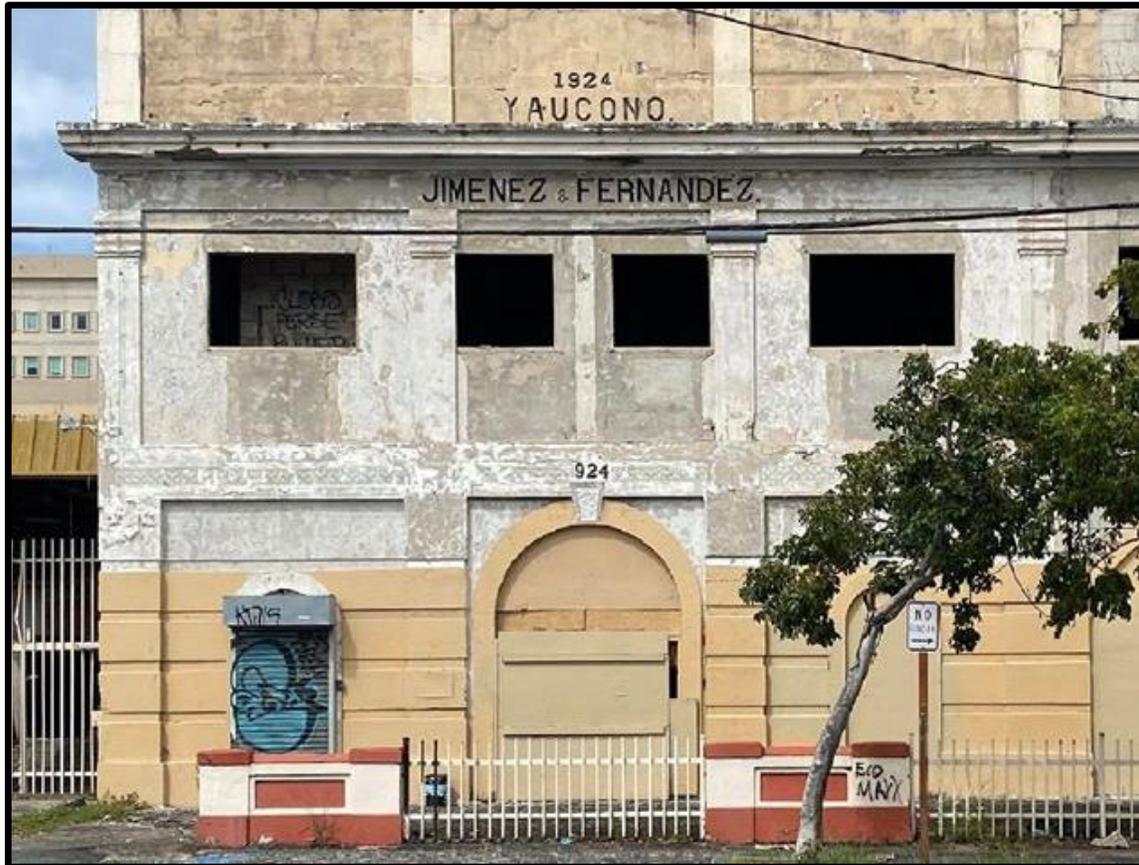
Sin embargo, hoy en día es difícil reconocer dicha casa ya que se encuentra en un estado no de falta de conservación sino de completo abandono. (Véase la fotografía tomada en el 2020 de la misma casa en la Imagen 4).

Imagen 4: Antiguo Edificio Café Yaucono en 2020. Fuente: Puerto Rico Historic Building Drawing Society.

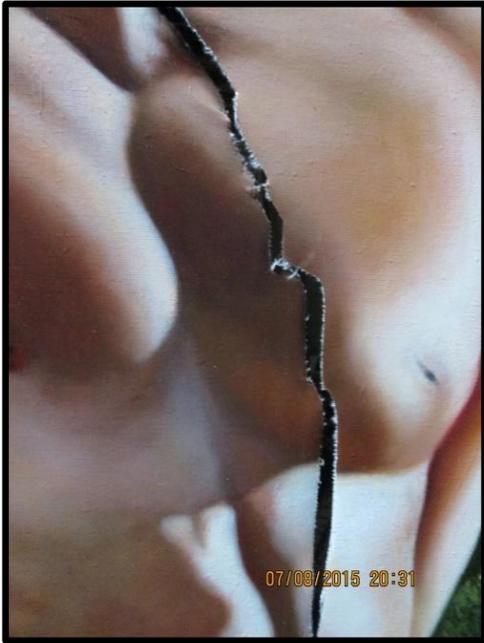
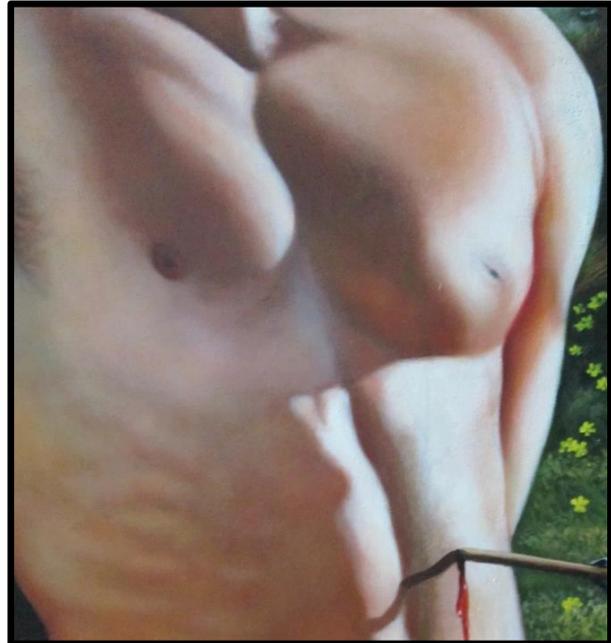
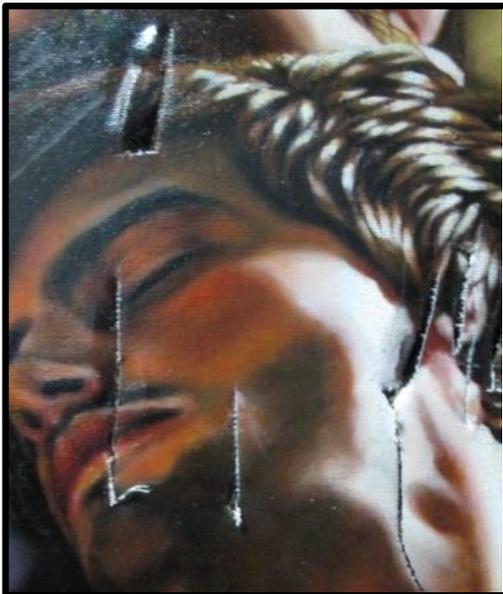
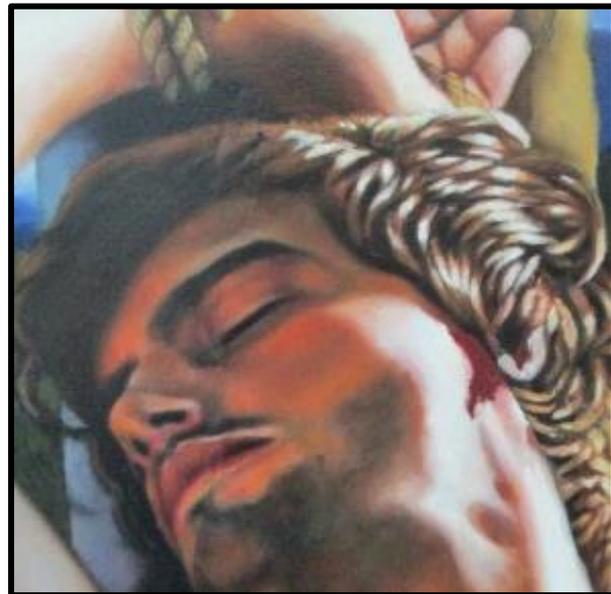
Imagen 8: Daño realizado en una pintura con un elemento puzocortante. El análisis mostró que no existían “lagunas perdidas”, el lienzo estaba completo. Las imágenes de la derecha muestran la obra restaurada. Fuente: Archivo del autor.

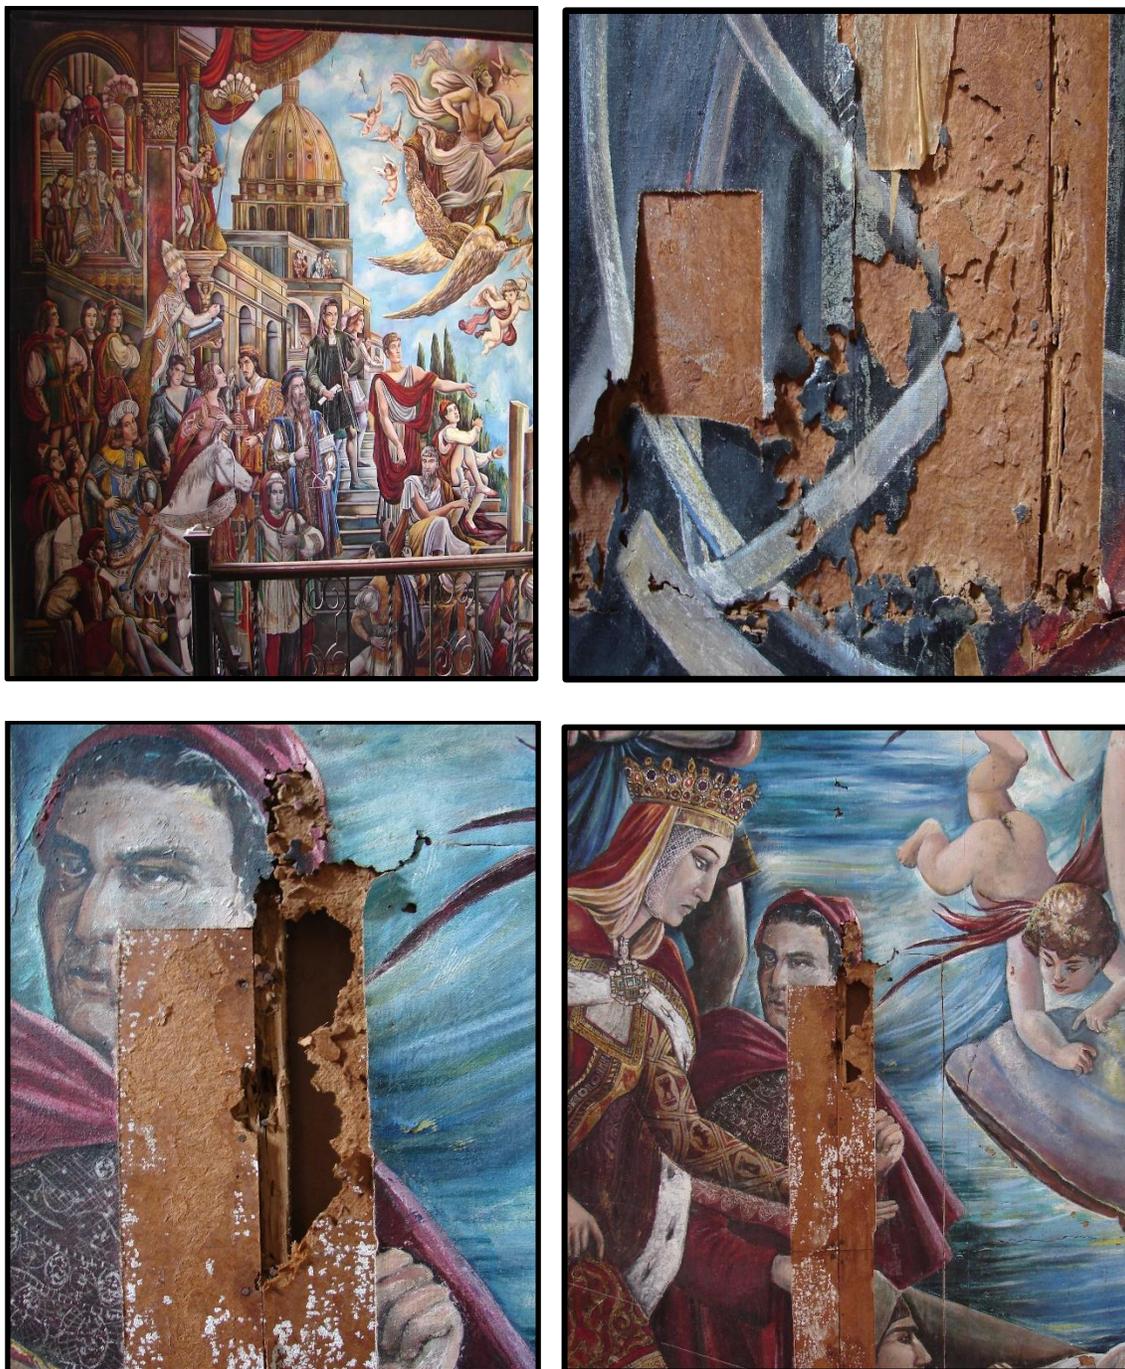
Imagen 9: Daño realizado en una pintura de Morello. Se puede observar en la imagen superior derecha perdidas del lienzo ocasionadas por la carcoma. En las imágenes inferiores se observa claramente las “Lagunas Perdidas”, es decir las carencias del material original. Fuente: Archivo del autor.

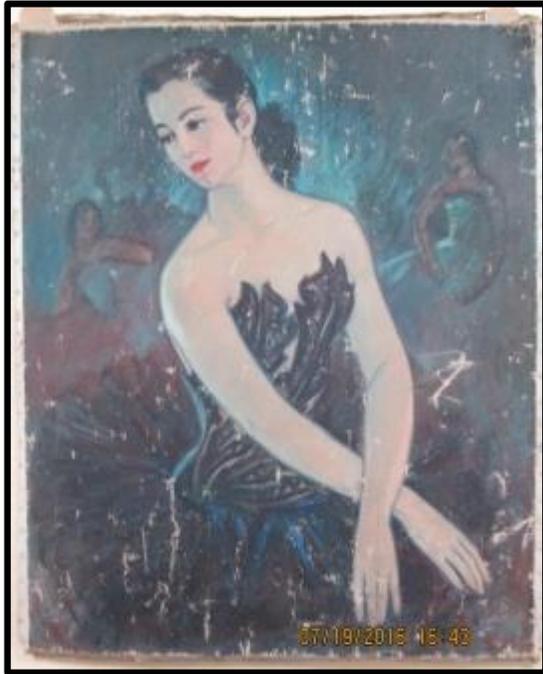
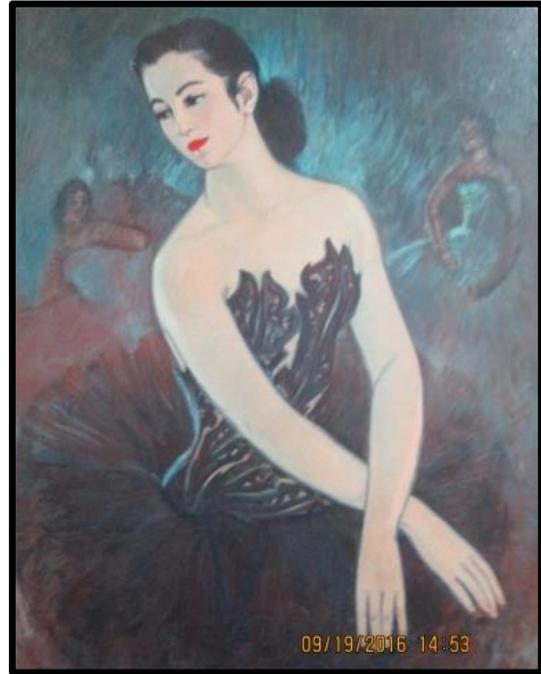
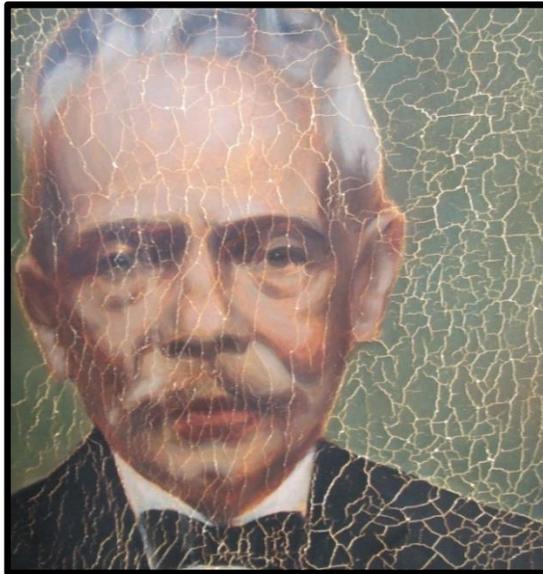
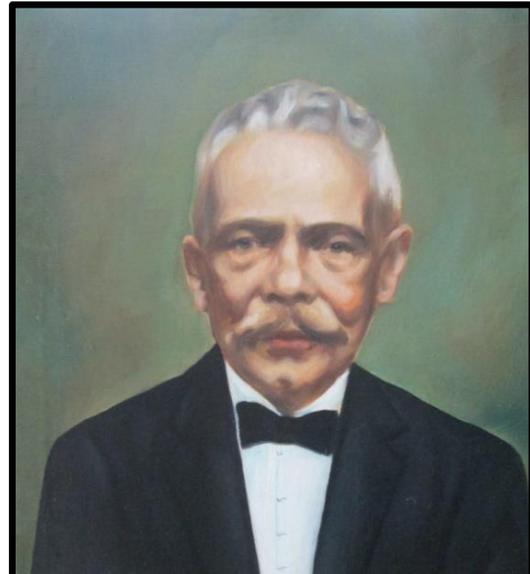
Imagen 10. En el primer recuadro de la izquierda tenemos carencias de color en determinadas zonas de la pintura (laguna falta), en el recuadro inferior izquierdo la pintura presenta un craquelado (laguna falta). Las imágenes de la derecha muestran la obra restaurada. Fuente: Archivo del autor.

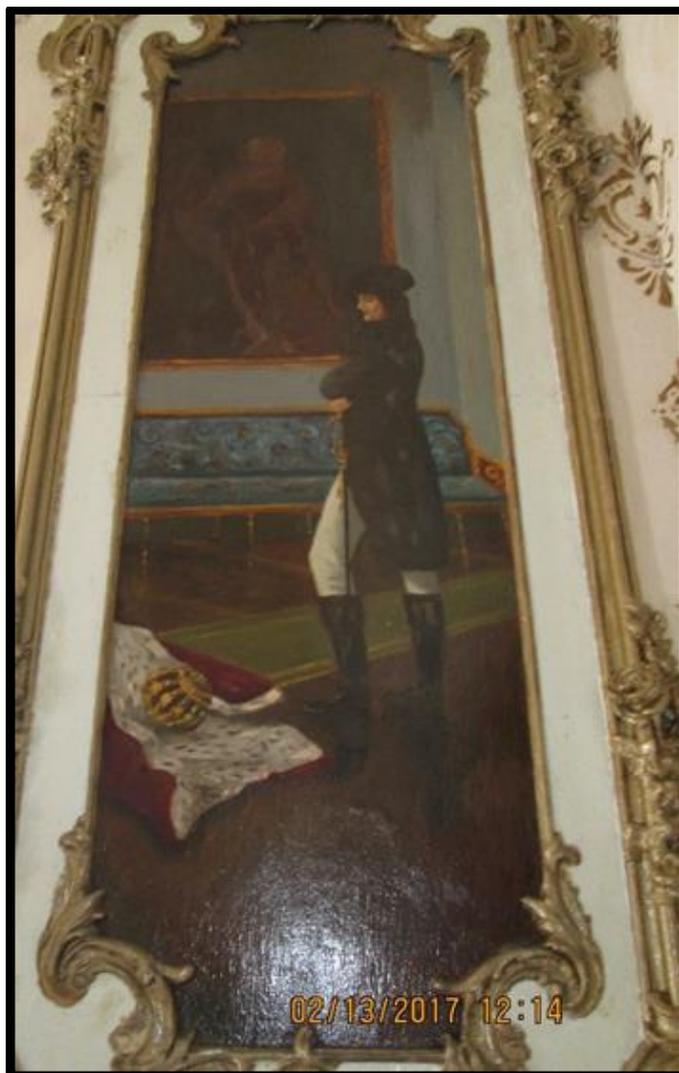
Imagen 13: Segmento pintado de la obra de Maurice Réalier Dumas (1860-1928). “Napoleón en las Tullerías”. Fuente: Archivo Fredy Caballero.

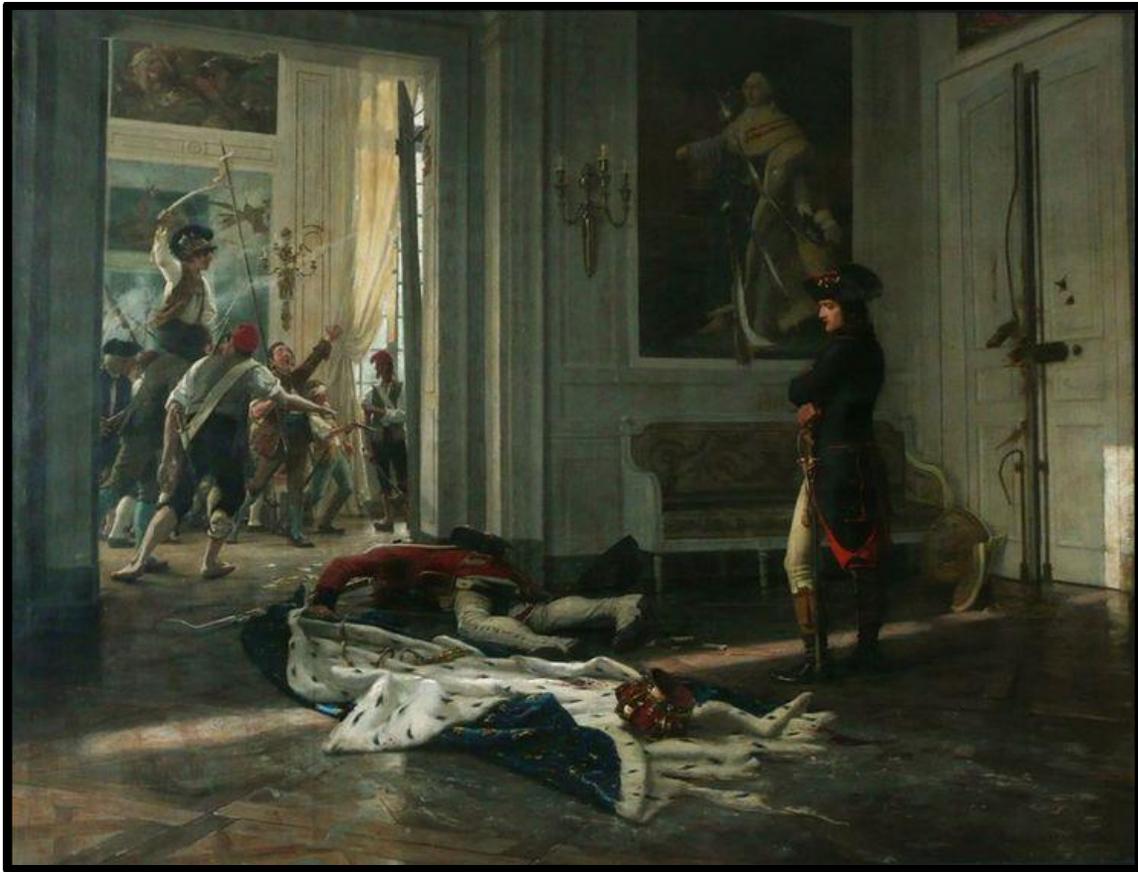
Entre las obras que se aprecian en la sala tenemos a “Napoleón en las Tullerías” réplica del cuadro del pintor Maurice Réalier Dumas que representa al Teniente Bonaparte observando el saqueo de las Tullerías (ver imagen 13). Una imagen del cuadro original se observa en la imagen 14. En el cuadro original puede observarse que la capa del Rey el cual Napoleón observa es de color azul, mientras que en el cuadro de Shutka es de color rojo. Es posible que en el proceso de restauración de la pintura se haya modificado el color por

desconocimiento o que simplemente Shutka cambió el color. Un análisis de las capas pictóricas se hace necesario para determinar el verdadero color original.

Imagen 14: Cuadro sobre el que se basó el pintor Shutka de una de las pinturas de la sala. Es interesante notar que en el cuadro original la capa del Rey de los franceses es de color azul, y en el cuadro de Shutka es de color rojo. Es posible que haya sido retocado sin respetar los colores originales. Fuente: Wikipedia commons.

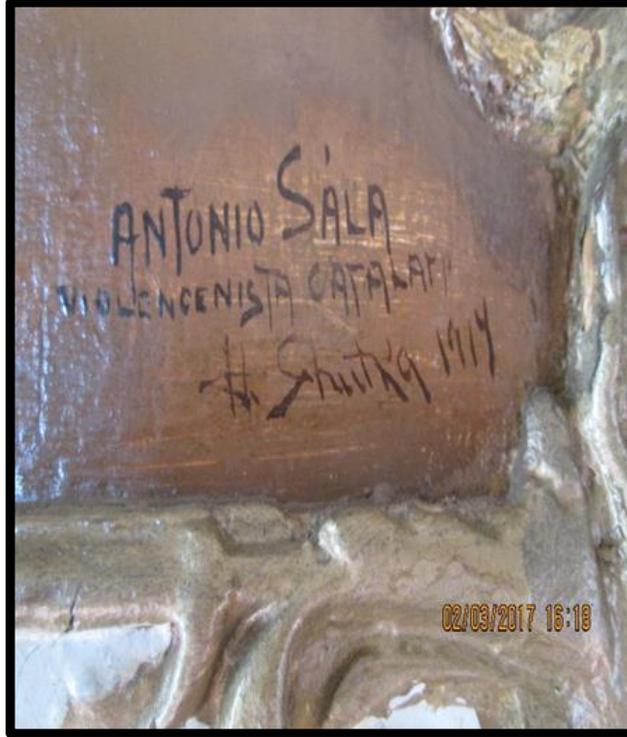
Imagen 18: Detalle del cuadro titulado “Violoncenista Catalán” y firmado por Antonio Sála. Se observa por debajo de esta firma la del autor original H. Shutka 1914. Fuente: Archivo Fredy Caballero.

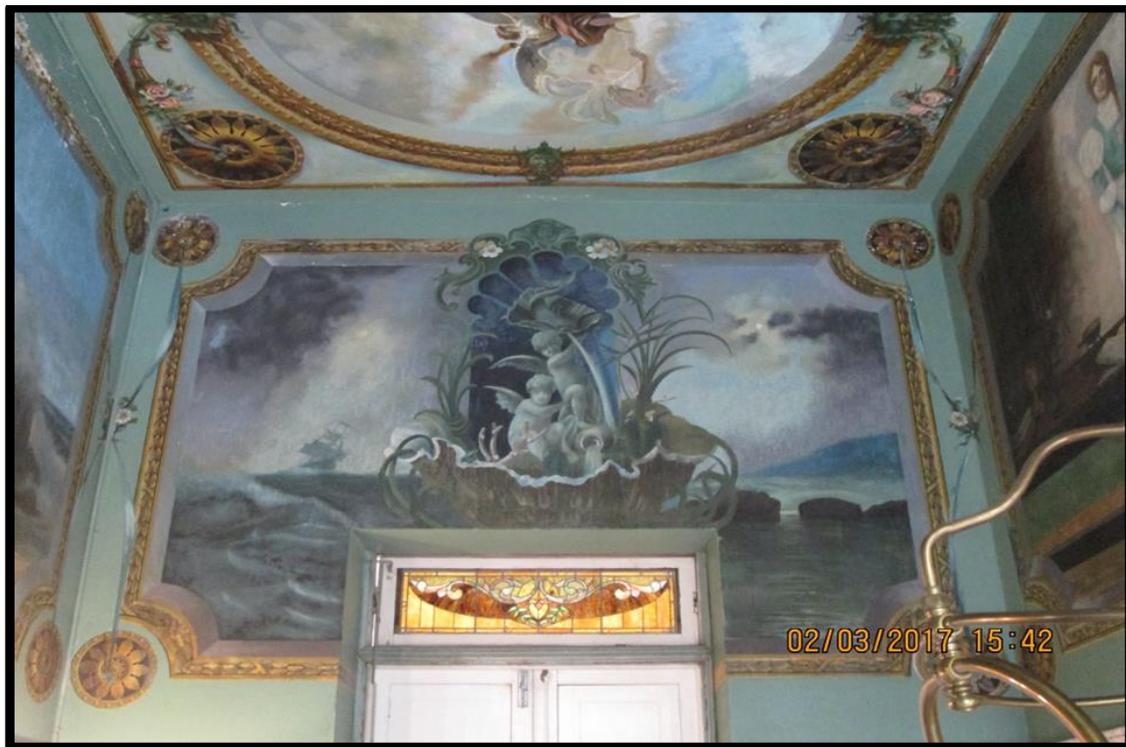
Donde Shutka realiza su mejor contribución a la pictografía de la casa es en las paredes y techo del baño principal. Destacan escenas de la obra *Fausto* de Goethe. También se observan pinturas de ángeles y conchas con escenarios marinos donde figuran barcos en un mar tranquilo sobre un fondo con el ocaso del sol. En el borde de los óvalos dorados se observa el rostro del dios mitológico Pan sobre el que salen unas guirnaldas para completar la obra. La imagen 20 es un ejemplo del tipo de temática que se encuentra en los baños. Un mayor detalle de estas pinturas se puede observar en el Anexo 2.

Imagen 20: Pinturas murales del baño principal de la casa. La temática corresponde a personajes marinos y mitológicos. Es muy frecuente el uso círculos y bordes dorados. Fuente: Archivo Fredy Caballero.

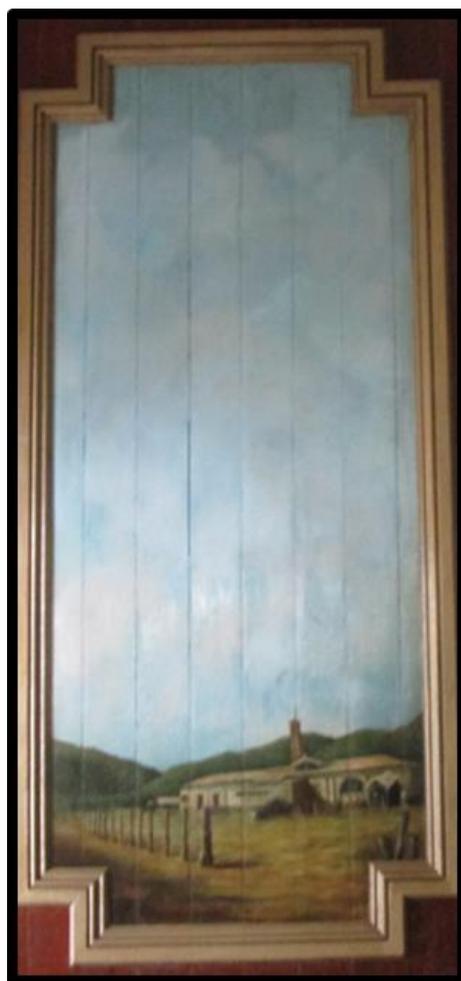
En cuanto al comedor, los murales se realizaron sobre madera enchapada en la pared de hormigón. Estos murales contienen escenas de paisajes y edificaciones de la época

enmarcadas en bordes dorados. La autoría de estas obras corresponde al pintor Juan N. Ríos quien recreó, al parecer, propiedades del dueño de casa (ver imagen 21). También destaca en las pinturas la representación del cielo azulado de la isla. Lamentablemente han sido retocadas demasiado y ya no se conservan los colores originales. Más adelante mostraremos las diferencias en el tratamiento que se le dio a estas pinturas donde es notorio observar la pésima calidad de la restauración comparada con el original. Finalmente, Ríos pintó en los espacios menores de entre puertas y ventanas escenas románticas de pastores. En el Anexo 3 se pueden observar dichos cuadros y la ornamenta que las acompaña.

Imagen 21: Muestra de una de las pinturas del comedor. Óleo sobre madera enchapada en la pared. Los temas del pintor Juan N. Ríos son paisajes y edificios relacionados a Alejandro. Fuente: Archivo Fredy Caballero.

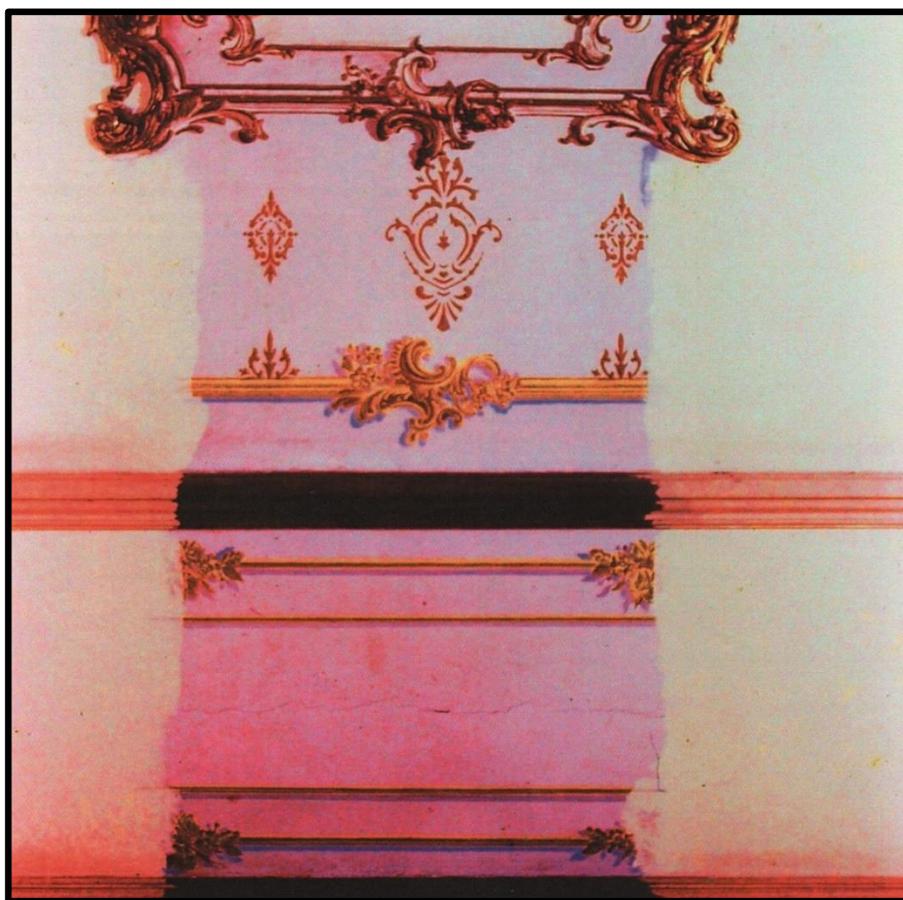
decoración original de la pared, que consistía en un patrón de flores de estilo *Art Nouveau*. Hoy en día este está completamente cubierto con pintura. En la imagen 22 pueden observarse las diferentes tonalidades usadas en la pintura original que contiene los adornos originales y la pintura más reciente. Estos adornos fueron completamente suprimidos, así como las líneas doradas similares a unos lazos que adornaban la parte inferior de la pared. Estos fueron suprimidos o sobrepintados violando por completo los principios de restauración.

Imagen 22: Muestra de la decoración inicial de un cuarto con adornos y lazos dorados. En contraste se encuentra la pintura realizada posteriormente de diferente tonalidad y sin los adornos originales. Fuente: Torres-Santiago.

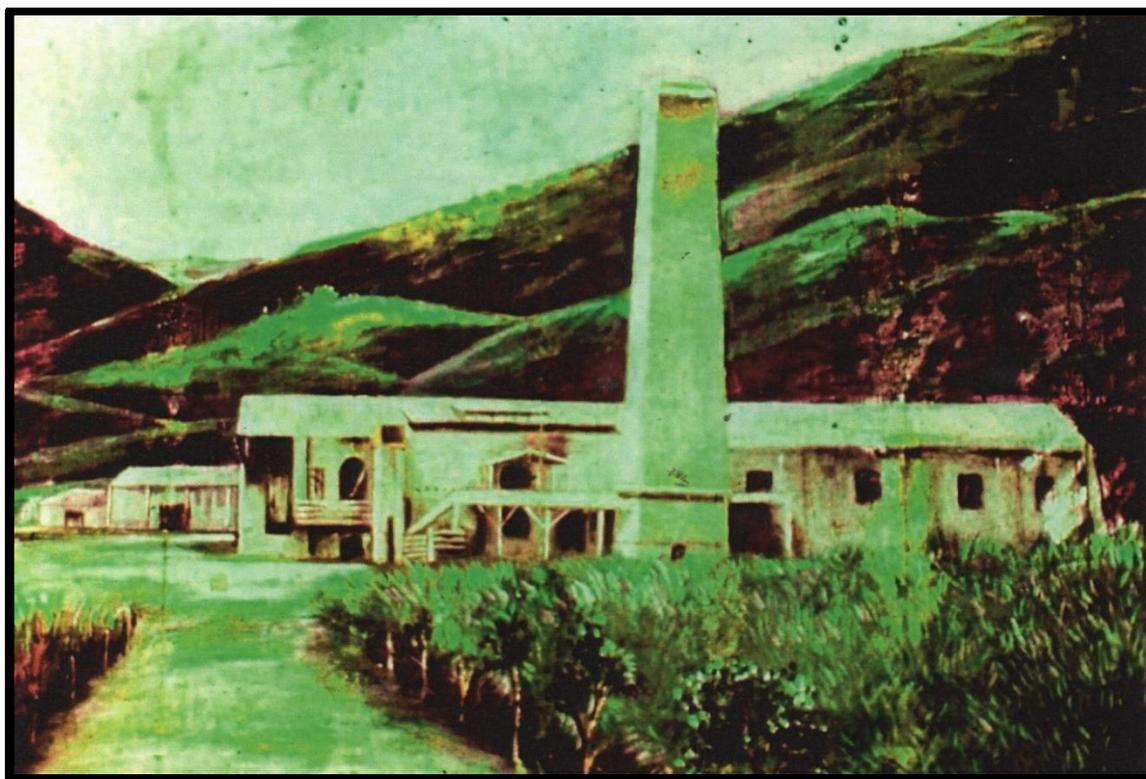
Imagen 23: Fotografía tomada en 1993 de un cuadro de la sala de la Casa. Se observa los detalles de la casa y los arbustos, la pintura también presenta una decoloración. Fuente: Torres-Santiago.

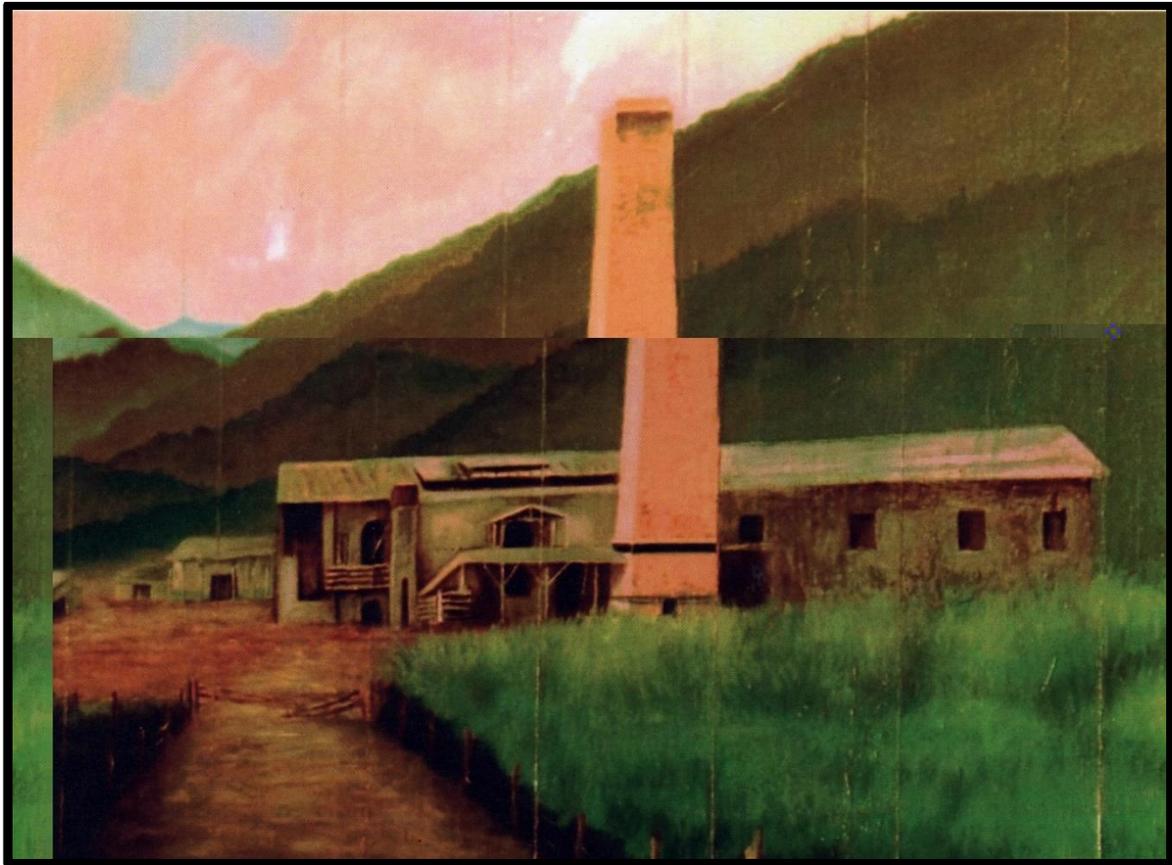
comparan las pinturas de hoy con las de 1993, se ve un retoque bastante marcado de estas pinturas. Como ejemplo, se toma una pintura en la parte superior (Imagen 23) donde se ve el original del pintor ponceño y se aprecia como en la segunda imagen (Imagen 24) se observa la restauración realizada pésimamente.

Imagen 24: Estado del cuadro de la sala de la casa de 1993, en la actualidad. Se puede observar que muchos de los detalles originales fueron borrados sin respetar los principios de restauración. Fuente: Torres-Santiago.

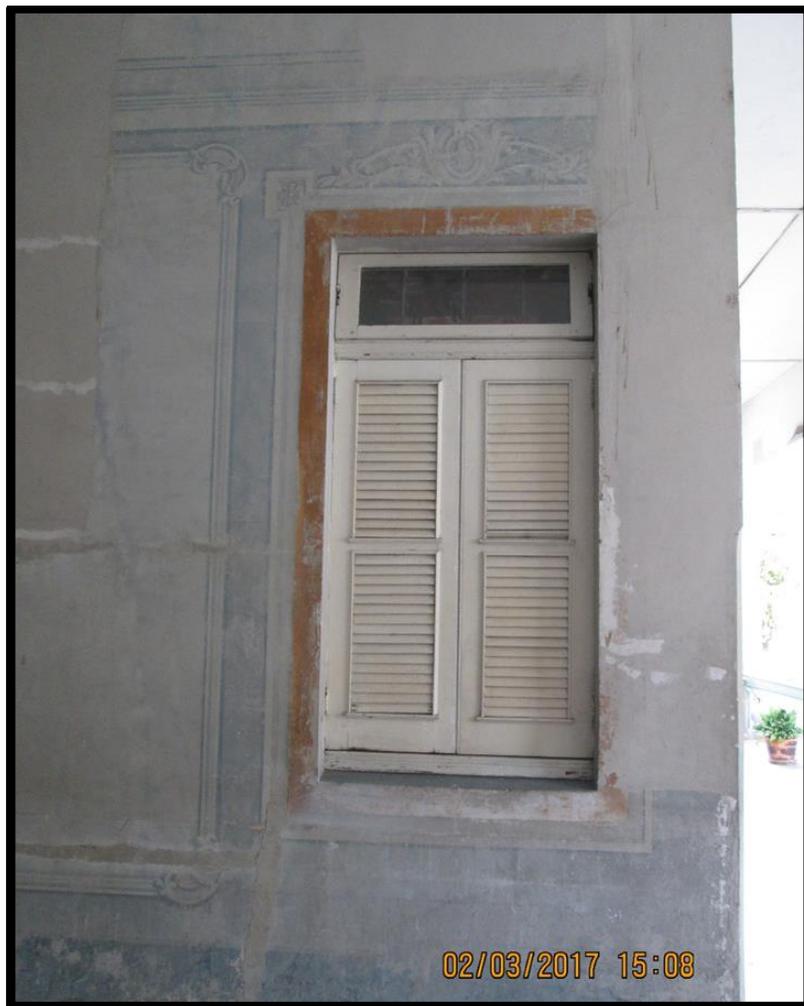
Imagen 25: Ventana de la parte externa de la casa. Se observan las pinturas murales alrededor de la ventana completamente ignoradas en las reparaciones. Fuente: Archivos Fredy Caballero.

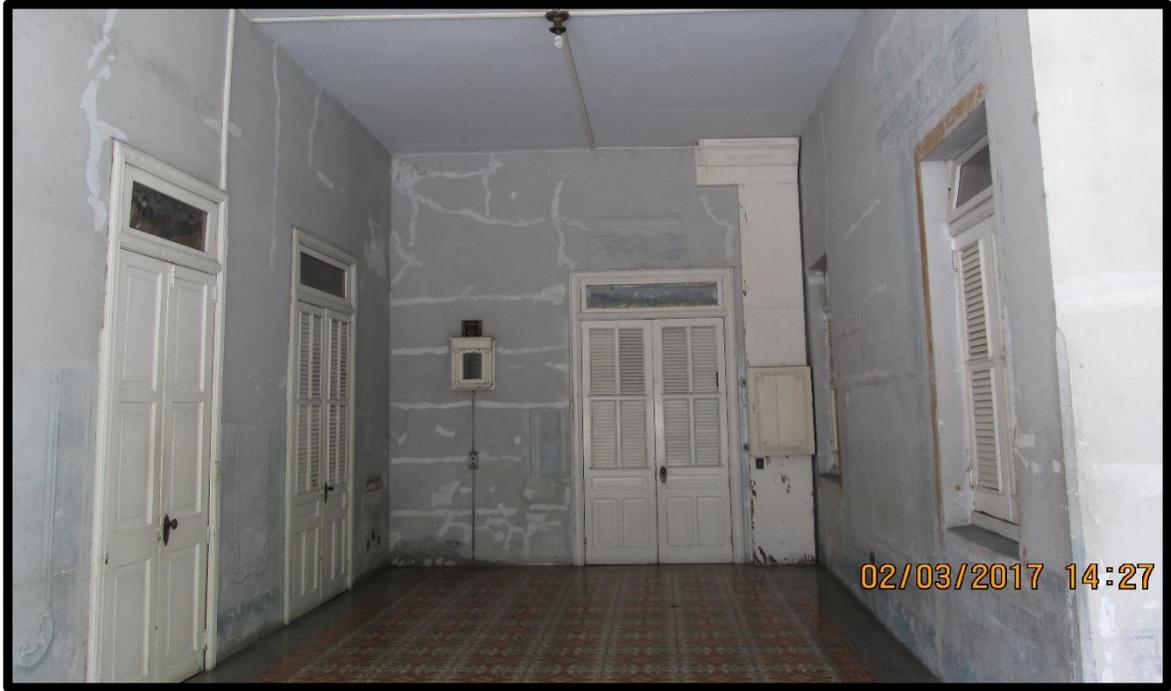
Imagen 26: Patio externo de la casa. Se puede observar las marcas de color blanco dejadas para cubrir las grietas de las paredes y las canaletas de plástico. No se tuvo ningún criterio de preservación. Fuente: Archivo Fredy Caballero.

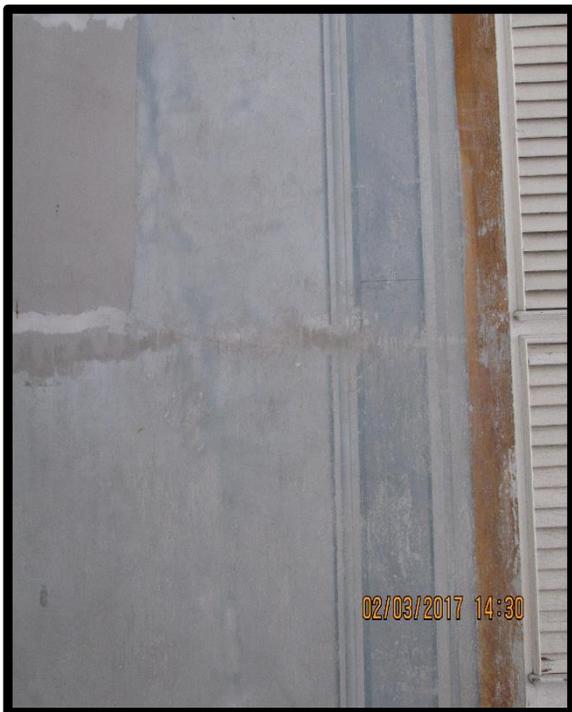
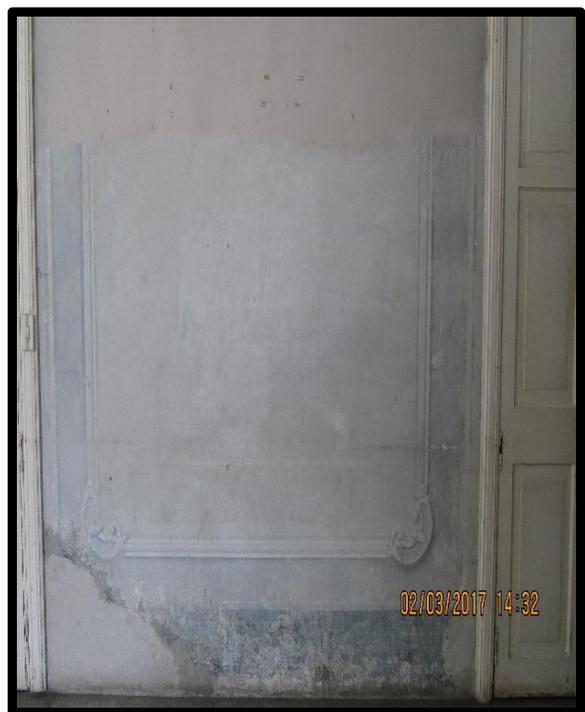
Imagen 27: Detalles de las paredes donde se observa la superposición del cemento sobre la pintura mural original. Fuente: Archivo Fredy Caballero.

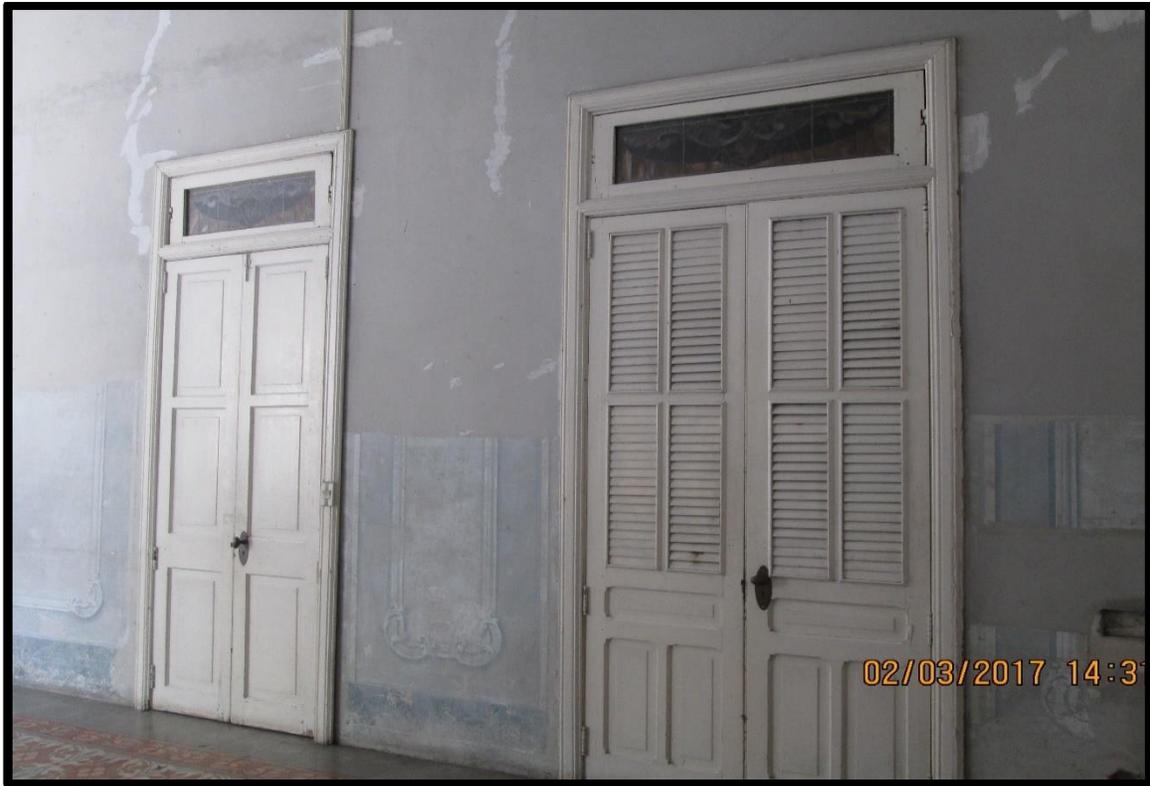
Imagen 28: En esta fotografía puede observarse como el mural original está completamente cubierto por cemento. Fuente: Archivo Fredy Caballero.

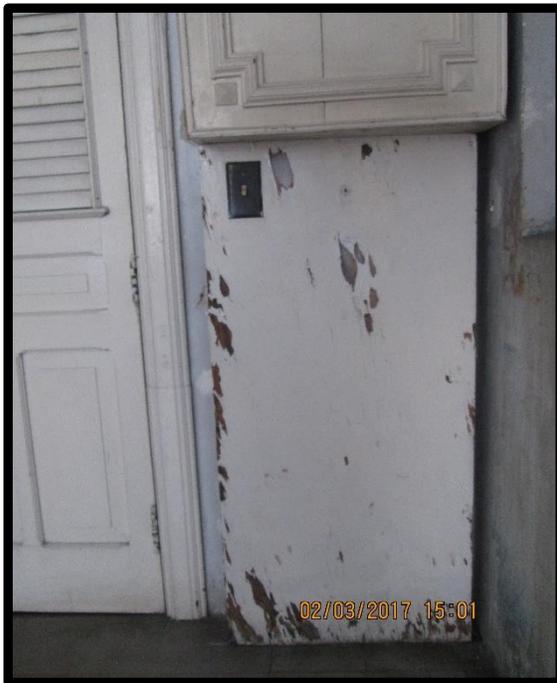
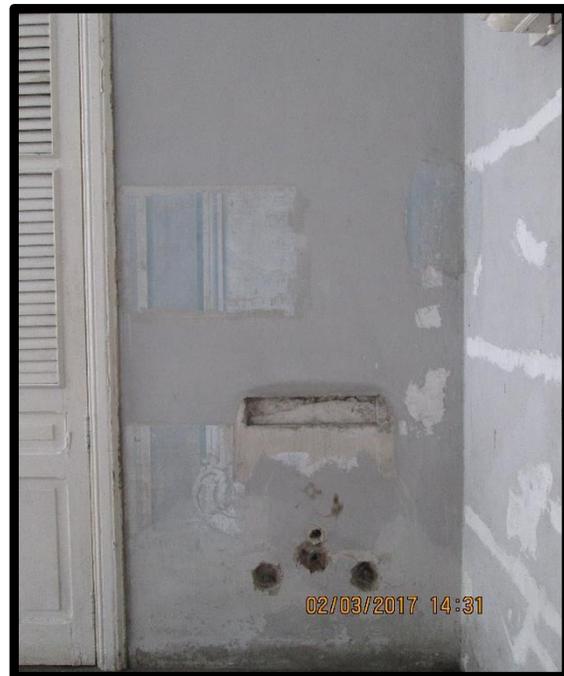
Imagen 29: En el primer detalle puede observarse la caja eléctrica original en mal estado completamente apolillado. En la toma de la derecha apenas quedan restos del mural original. Fuente: Archivo Fredy Caballero.

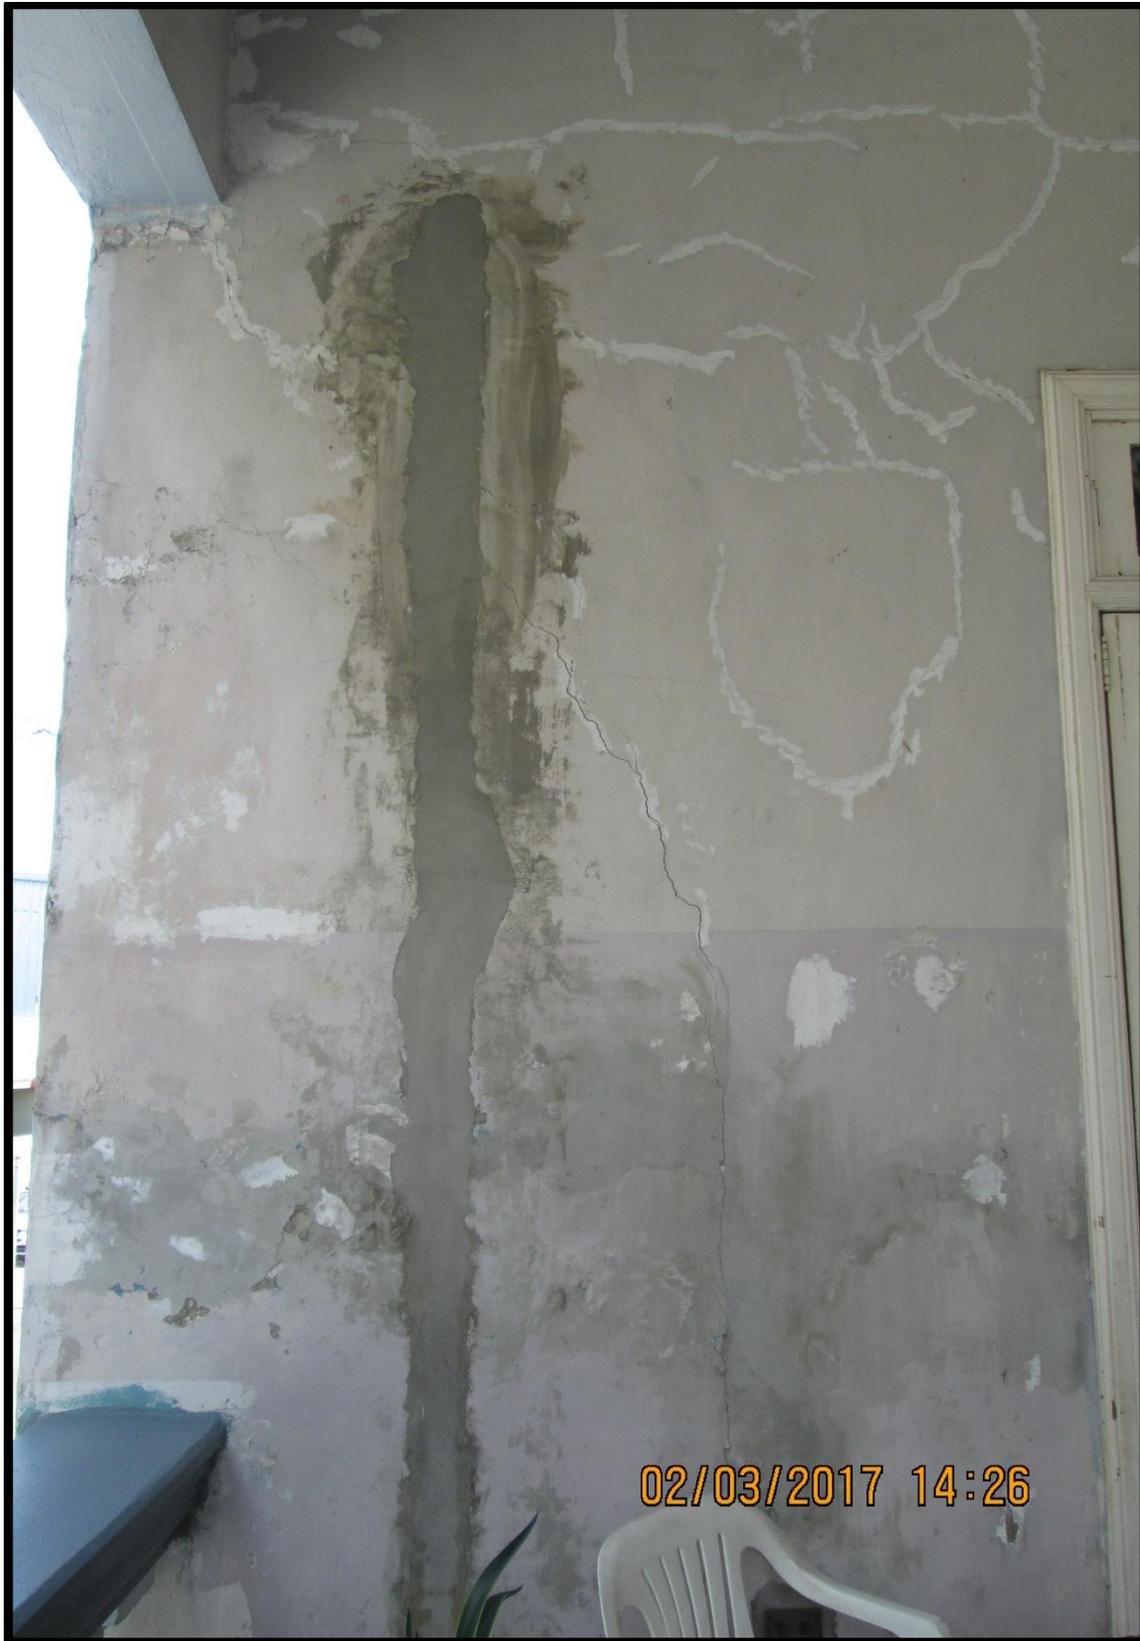
Imagen 30: En esta fotografía se puede ver claramente que las reparaciones a las fisuras, las coberturas de los ductos eléctricos con cemento fueron realizadas como cualquier trabajo de reparación y ningún criterio de conservación. Fuente: Archivo Fredy Caballero.

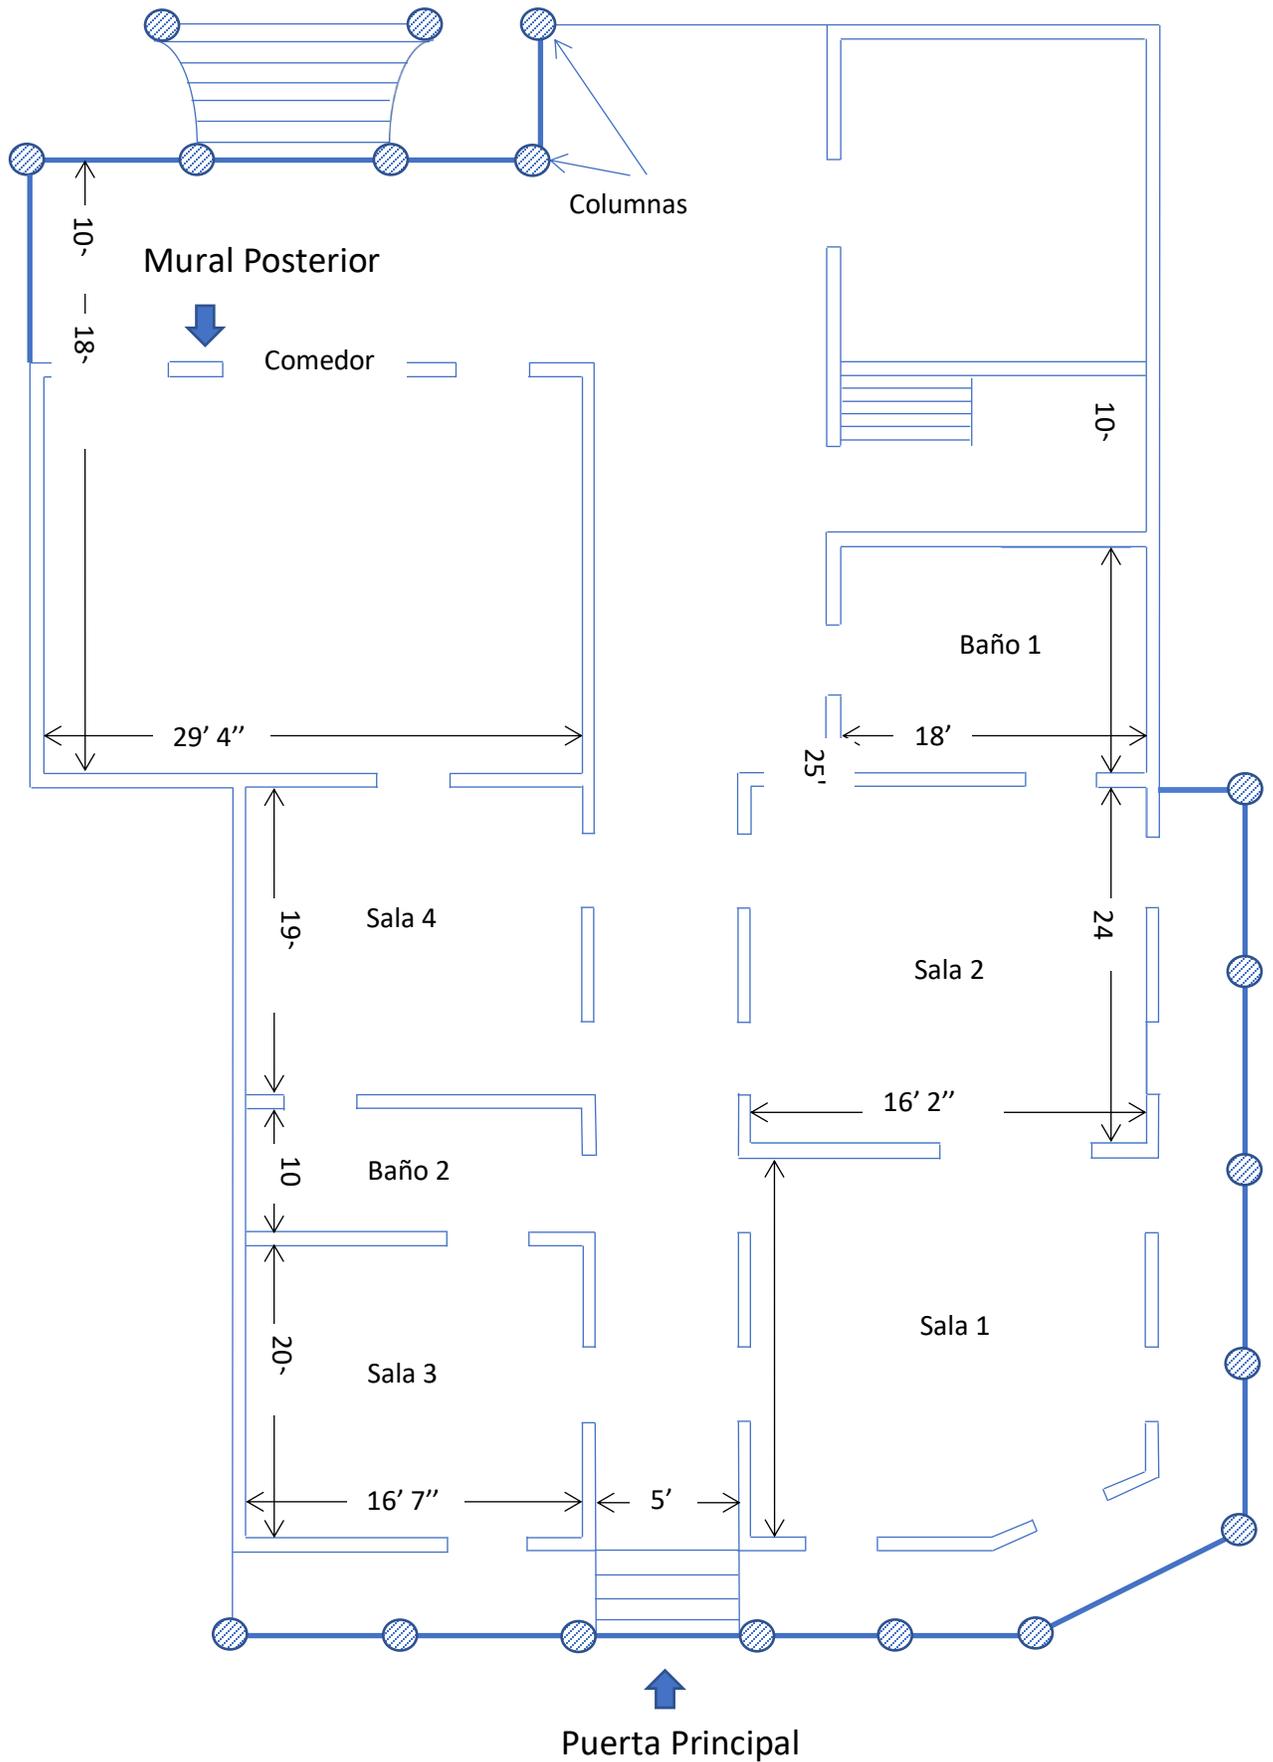
Imagen 31: Esquema con las medidas generales y ubicación de las habitaciones. Primera planta. Elaboración propia.
