**GESTIÓN DEL PATRIMONIO CULTURAL: PROYECTO DE RESTAURACIÓN DE
LAS PINTURAS Y MURALES DE LA CASA FRANCESCHI DE YAUCO**

Proyecto de conclusión para optar el grado de Maestro en Gestión y Administración
Cultural

Noviembre del 2020

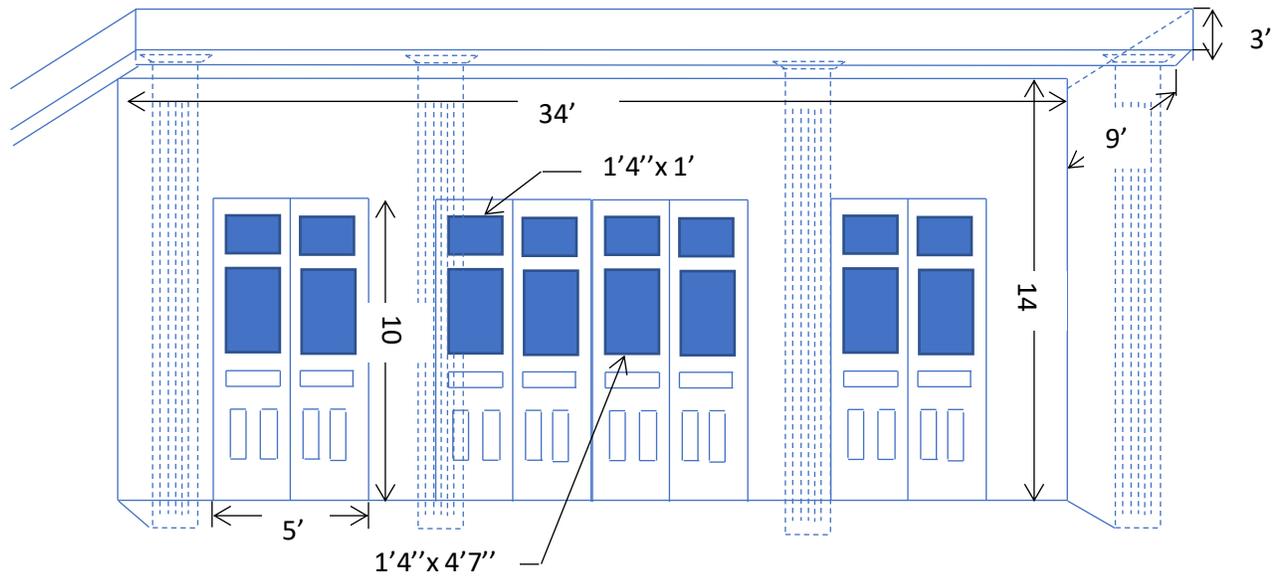
Mural Posterior

Imagen 32: Esquema con las medidas generales de la parte posterior de la casa. Elaboración propia.

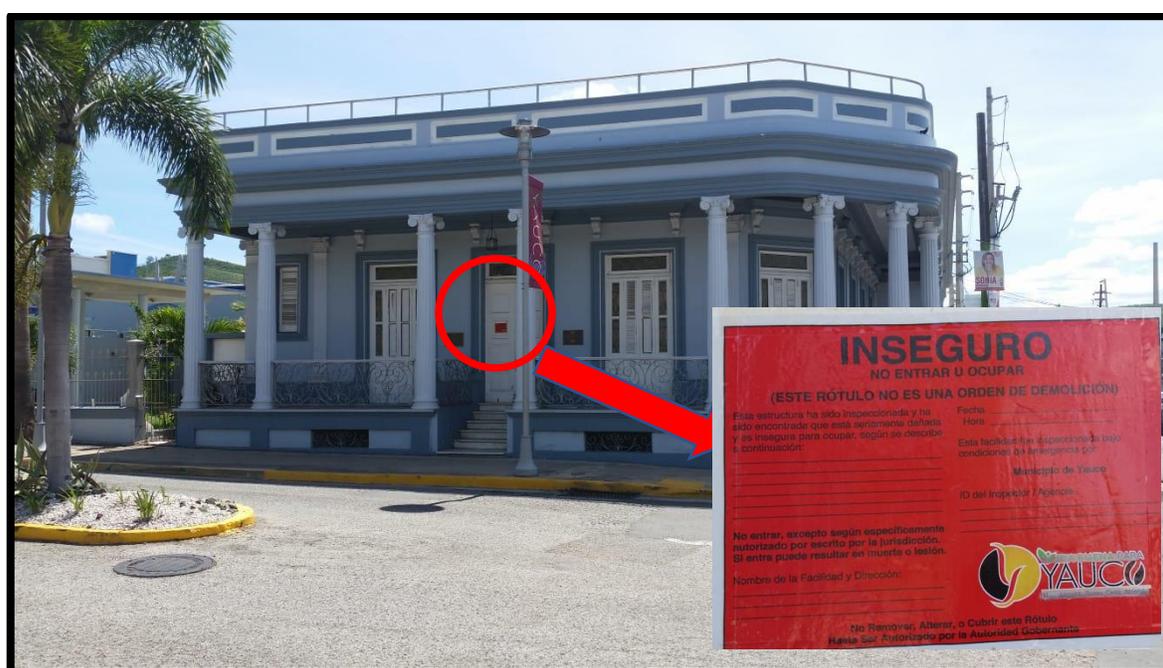
está en proceso de evaluación su posible demolición (Ver imagen 31). A la fecha, es difícil determinar el futuro de la casa Franceschi dada las condiciones estructurales de la fisura y de la demora en la asignación de fondos por parte del organismo federal FEMA. Son muchas prioridades y lamentablemente, la casa no parece estar entre ellas (Caro, 2020,). Se intentó comunicación con los responsables en la Municipalidad de Yauco respecto al futuro de los bienes artísticos que hay dentro de la casa y de la misma casa, sin embargo, informaron que aún no se han realizado los estudios pertinentes para determinar su futuro.

Imagen 33 La Casa Franceschi a Octubre del 2020. Se observa una rotulación en la puerta principal indicando su condición de inseguro y de no entrar u ocupar. Fuente: Archivo Fredy Caballero.
